إعادة تأهيل حي الجاءة في مدينة إب القديمة

(دراسة تحليلية لإعادة تأهيل واستخدام المساكن التراثية)

د.أحمد عماد حسن الأثوري

أستاذ العمارة المساعد، كلية الهندسة ، جامعة إب

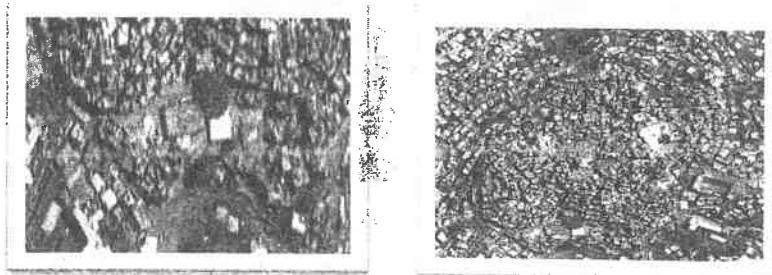
شكل 3a صورة جوية لمدينة إربد القديمة
شكل 3b صورة جوية للمنطقة المعنية بالدراسة(حارة الجاءة)

تعتبر حارة الجاءة مركز حي الجاءة ويقسم إلى أربع حارات هي حارة رأس الجاءة . حارة النخلاني . حارة الصامت . حارة قشمـر . وينقلب على الحي نسيج حضري بأذلة لا تسمح بمرور السيارات إلا

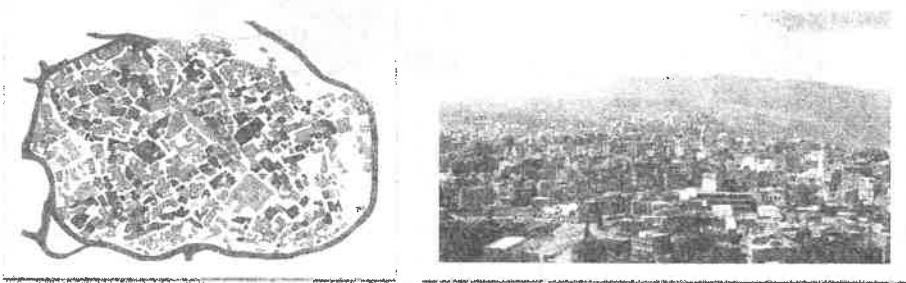
- المباني ذات الثلاثة أدوار إلى أربعة، تتناثر في المدينة حسب طبيعة الأرض من حيث ارتفاع المنسوب أو انخفاضه .
- المباني ذات الخمسة أدوار ما فوق تمثلت في منازل الأسر الغنية وسادة القوم ، حيث سببت مشكلة حجب الشمس عن المباني الأخرى الشكل 7.(b, a)

شكل 7a يوضح التباين في ارتفاعات المباني

شكل 7b خطط يوضح مدينة إب القديمة

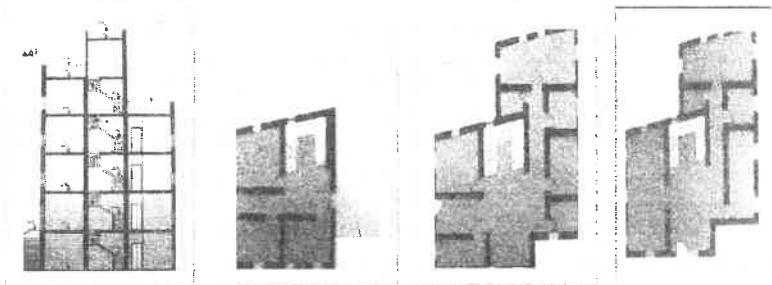
المشكلات الموجودة في المبني: عدم وضوح المدخل وجود دورة مياه واحدة في كل دور، عدم استغلال الفراغات بين حركة السلالم، قلة الإضاءة والتهوية، عدم وجود كرانيش بين طوابق المبنى، سترة المبنى يظهر عليه التساقط والانهيار، وجود بعض القمربيات بحالة سيئة، تساقط بعض الانهاءات الداخلية للمبنى، تسرب مياه أمطار السطوح الأخيرة إلى داخل الغرف.

شكل 8d نطاع
المتكرر قبل التأهيل

شكل 8c مقطع الدور
الثاني قبل التأهيل

شكل 8b مقطع الدور
الأول قبل التأهيل

شكل 8a مقطع الدور
الارضي قبل التأهيل

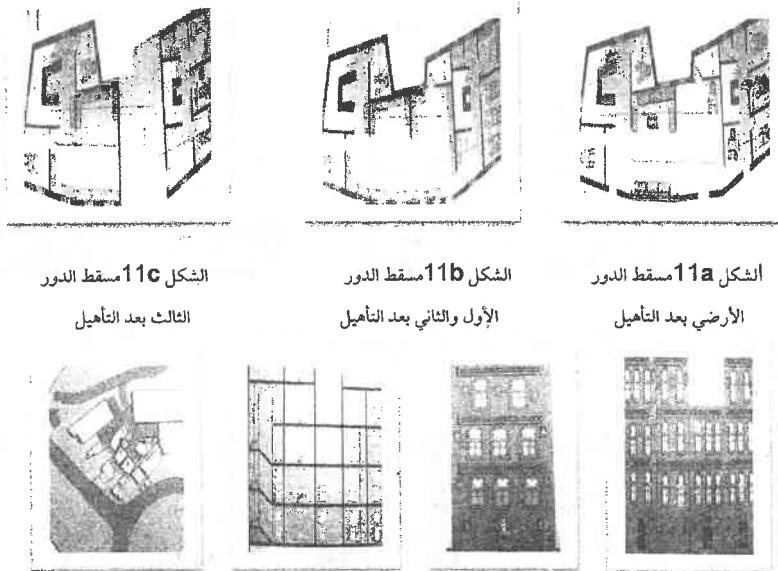
مقترن الحلول: تحويل المبني المذكور إلى (متحف للتراث الشعبي مكون من أربعة أدوار) . إزالة اثنين من السلالم واستخدام الآخرين للانتقال بين الأدوار . استغلال الفراغات في داخل المبني . إزالة بعض الجدران الداخلية الغير ضرورية . عمل فتحات في الدور الأرضي للتتهوية والاضاءه . عمل كرانيش منتظمة بين أدوار المبني . مقترن تأهيل بعض العناصر الموجودة على الواجهة بنفس الطريقة القديمة . تنظيم ستة المبني وعمل شرفات (عرائس السماء) ، إغلاق أحد مداخل المبني . انظر الشكل (a,b,c,d,e,f,g).

الشكل 11c مسقط الدور
الثالث بعد التأهيل

الشكل 11b مسقط الدور
الأول والثاني بعد التأهيل

الشكل 11a مسقط الدور
الأرضي بعد التأهيل

الشكل 11d الواجهة الرئيسية

الشكل 11e واجهة جانبية الشكل 11f اقطاع طولي

الشكل 11g الموقع العام

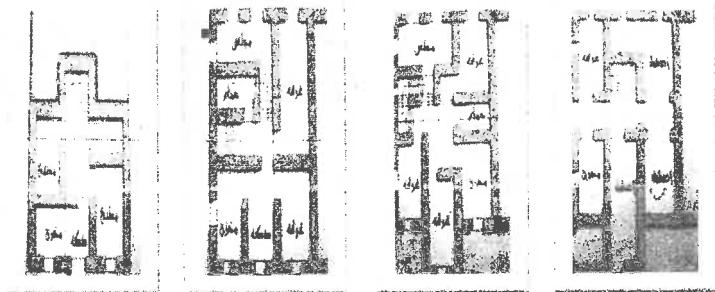
- المشكلات الموجودة في المبني:** عدم استغلال الفراغات التي كانت إسطبلات للحيوانات مما أدى إلى تدهور هذه الفراغات نتيجة الإهمال وعدم استخدامها . عدم وجود حمامات لهذه الفراغات . لا توجد لها اضاءه كافية وتکاد تكون منعدمة . نوافذ المبني قليلة ولا تؤدي الغرض من وظيفتها . عدم استغلال وظيفة المبني والسلم الاستغلال الأمثل . عدم وجود مطبخ لكل طابق وكان يوضع المطبخ قديماً في آخر دور في المبني . وضع إيواب الغرف غير مناسب .
الشكل 12 (h , g , f , e , d , c , b , a)

الشكل 12a الدور اقبل التأهيل الشكل 12b الدور الثاني قبل التأهيل لارضي التأهيل الاول قبل التأهيل الشكل 12d الدور الاخير قبل التأهيل

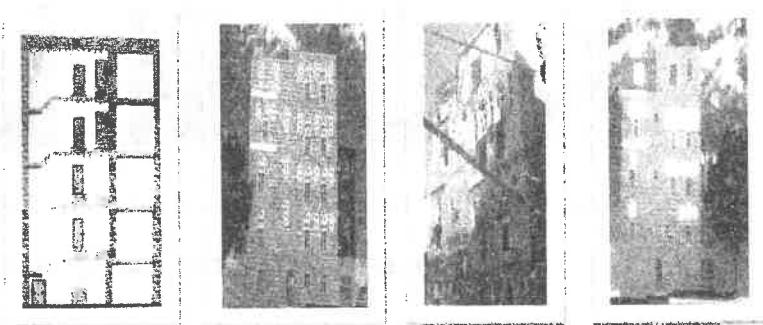
الشكل 12e الواجهة المبنى قبل التأهيل
الشكل 12f صورة الواجهة بعد التأهيل
الشكل 12g صورة الواجهة قبل التأهيل
الشكل 12h صورة في قبلي التأهيل

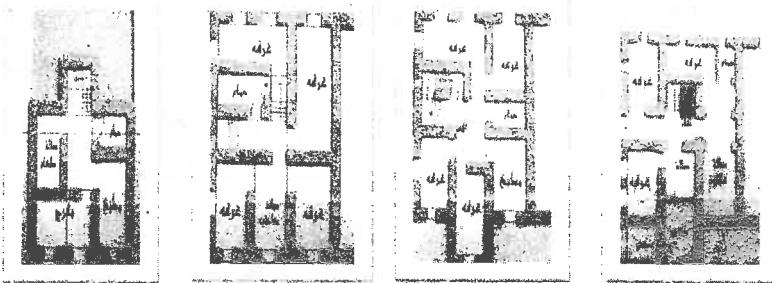
مقترن الحلول: يبقى المبني على وظيفته الحالية مع وضع بعض الحلول لغرض التحسين مثل: إعادة توزيع الفراغات . تأهيل الدور الأرضي ليصبح صالح للسكن بدلاً من وظيفته السابقة كاسطبل للحيوانات مع فتح النوافذ وحمام . تنسيق وإيجاد حلول للسلم وفراغات للمطبخ في كل دور ، توحيد وتنسيق نوافذ الواجهة . جعل فراغات السقف في الدور الأخير غرفة المفرج وصالة طعام ومطبخ وفراغ مفتوح . انظر الشكل 13(a,b,c,d).

الشكل 13a الدور الأرضي بعد التأهيل الشكل 13b الدور الأول بعد التأهيل الشكل 13c الدور الثاني بعد التأهيل الشكل 13d الدور الأخير بعد التأهيل
